**ΤΕΧΝΙΚΗ ΠΕΡΙΓΡΑΦΗ**

**ΕΠΙΣΚΕΥΗ ΚΑΙ ΣΥΝΤΗΡΗΣΗ ΣΧΟΛΙΚΩΝ ΜΟΝΑΔΩΝ ΔΗΜΟΥ  
ΜΑΡΩΝΕΙΑΣ-ΣΑΠΩΝ  
Δ.Ε ΣΑΠΩΝ**

**Αριθ. Μελέτης : 85 / 2023**  
**CPV:45261000-4**  
**CPV:44114100-3**  
**CPV:51100000-3**

ΕΡΓΟ: «ΕΠΙΣΚΕΥΗ ΚΑΙ ΣΥΝΤΗΡΗΣΗ ΣΧΟΛΙΚΩΝ ΜΟΝΑΔΩΝ  
ΔΗΜΟΥ ΜΑΡΩΝΕΙΑΣ-ΣΑΠΩΝ– Δ.Ε. ΣΑΠΩΝ» Δ.Ε. ΣΑΠΩΝ

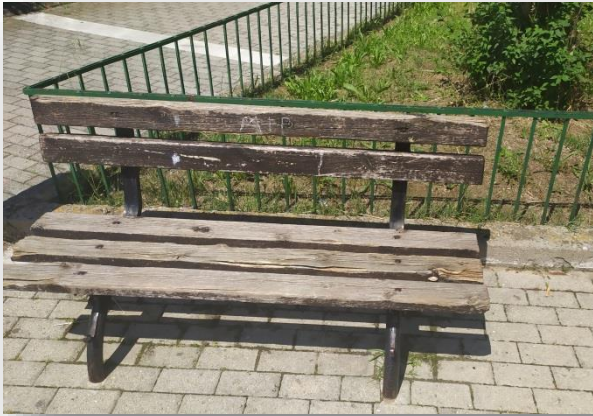
*Η. Επισκευή 7 υπαρχόντων πάγκων .*

H. Επισκευή 7 υπαρχόντων και τοποθέτηση 6 νέων πάγκων αυλής στον προαύλιο χώρο.

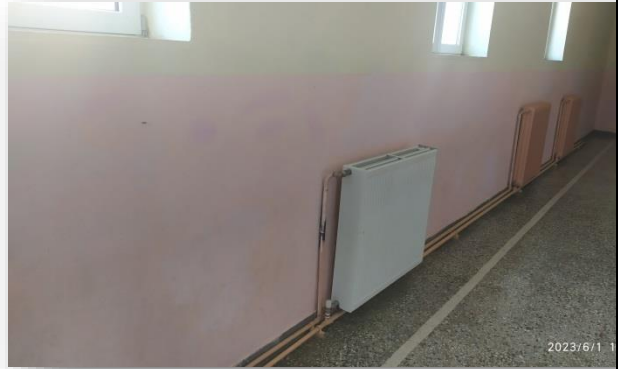
*Β. Χρωματισμός εσωτερικών τοίχων διαδρόμων  
ισογείου και ορόφου, έως το ύψος 1,55μ από το  
δάπεδο.*

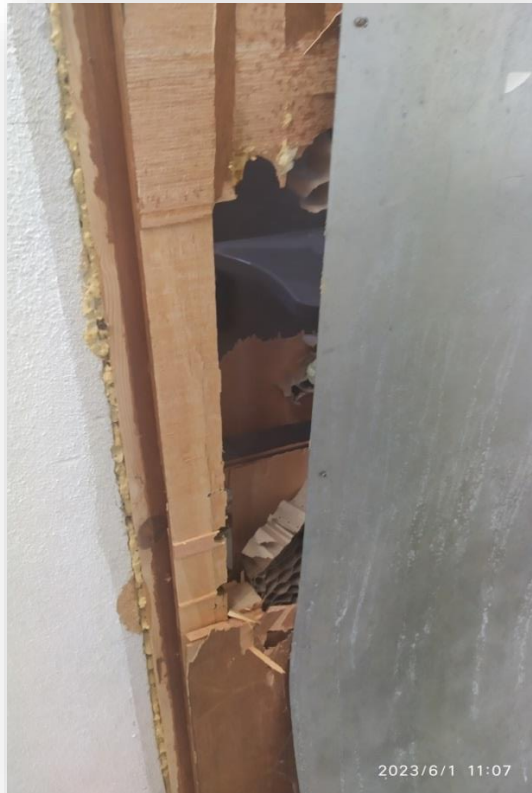
*Δ. Αποξήλωση ξύλινων κατεστραμμένων πορτών και κασωμάτων στις τουαλέτες και τοποθέτηση νέων (αλουμινίου) με τα κασώματα τους.*

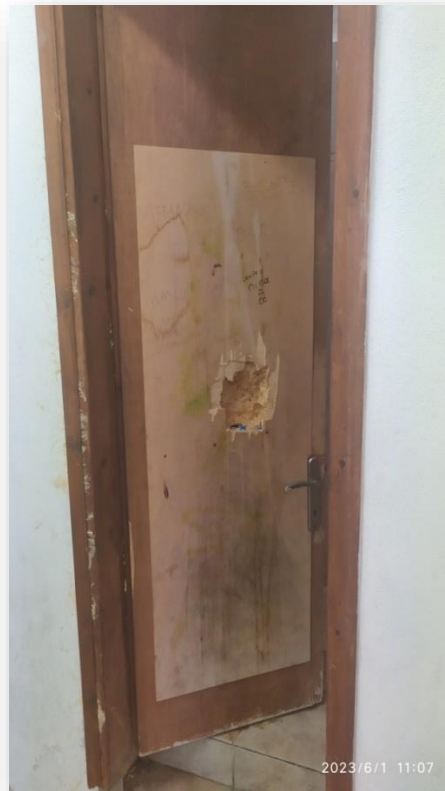
*Δ. Αποξήλωση ξύλινων κατεστραμμένων πορτών και κασωμάτων στις τουαλέτες και τοποθέτηση νέων (αλουμινίου) με τα κασώματα τους.*

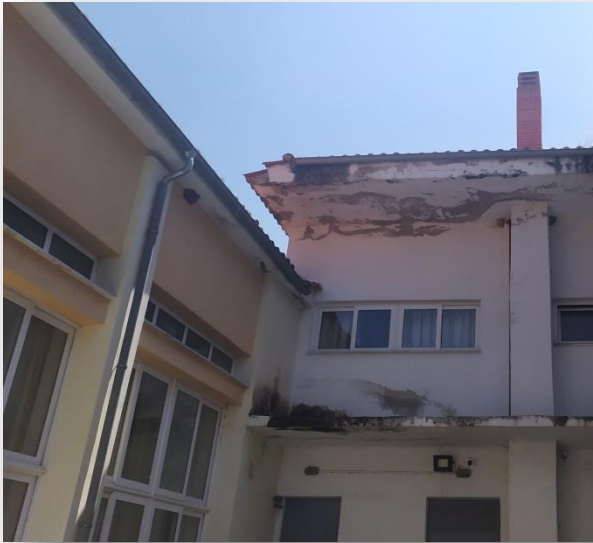
*Z. Επισκευή επιχρισμάτων, επισκευή και καθαρισμός υδρορροών, στεγάνωση και βαφή τοιχοποιίας.*

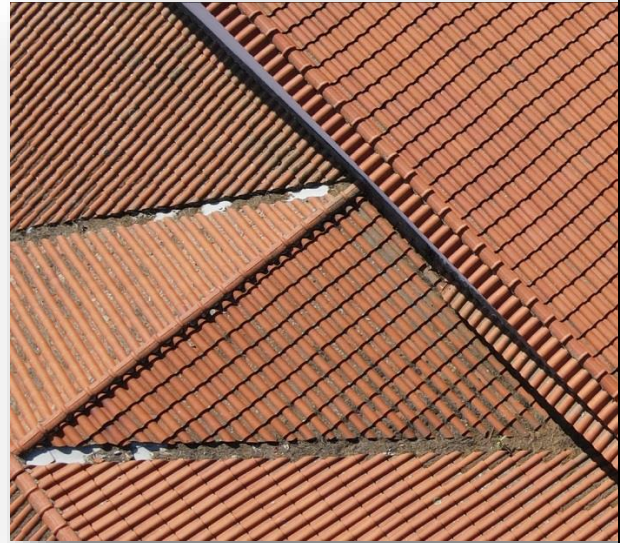
*Ε. Καθαρισμός και συντήρηση περιμετρικών υδρορροών ομβρίων υδάτων και σφράγιση κενών με το κτίριο, για προστασία από την εισροή υδάτων και δημιουργία υγρασίας.*

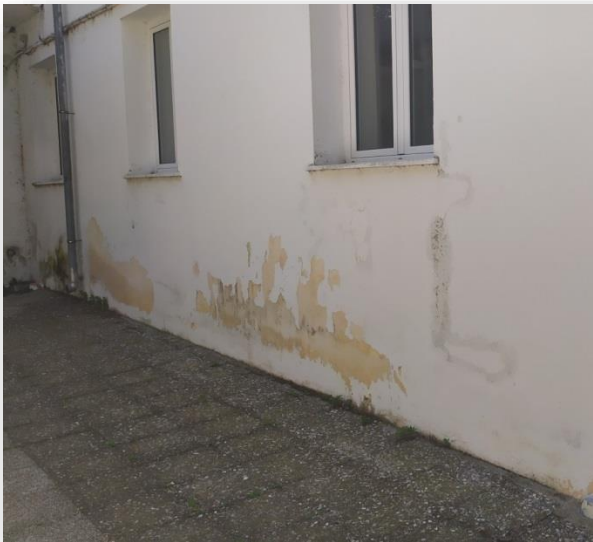
*Z. Επισκευή επιχρισμάτων και βαφή τοιχοποιίας μέχρι το ύψος των παραθύρων.*

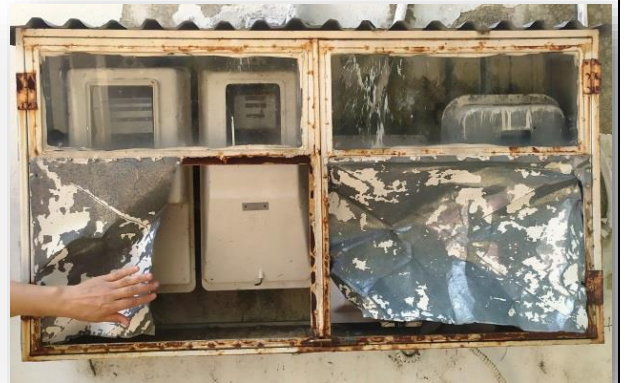
*Ι. Νέος μεταλλικός προστατευτικός κλωβός των μετρητών ηλεκτρικού ρεύματος με μεταλλική θύρα για την αποφυγή ατυχημάτων (διαστάσεων (1,30x1.20x0.30).*

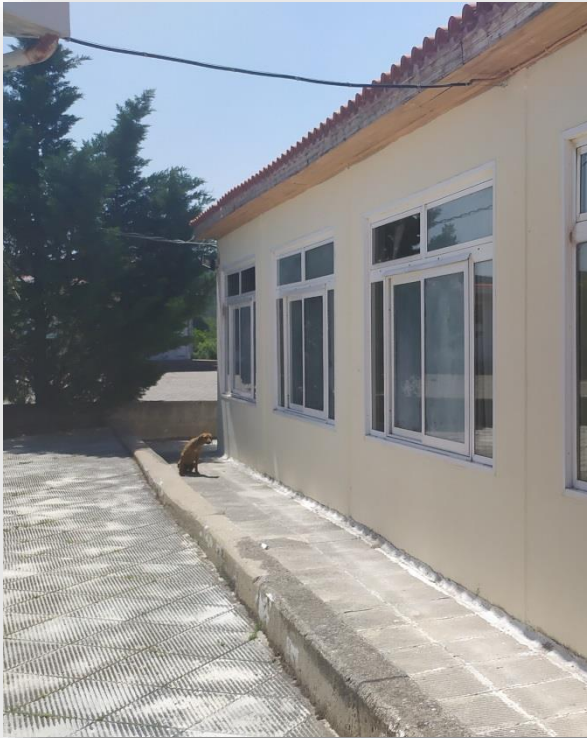
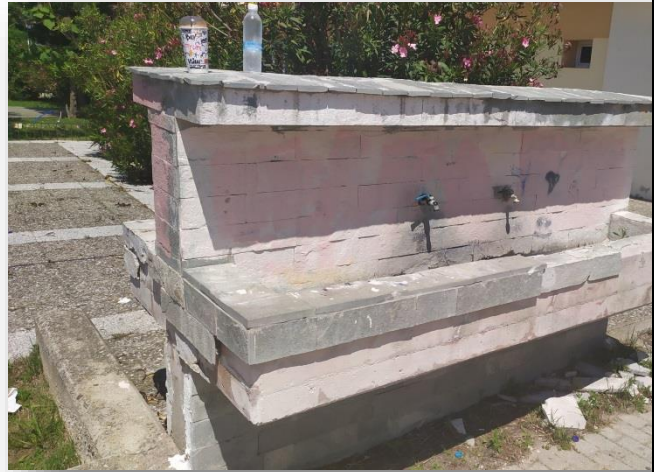
ΙΑ. Τοποθέτηση προστατευτικών κιγκλιδωμάτων των παραθύρων περιμετρικά της Σ.Δ.Ε. (7 διαστάσεων 1,80 X 2,80μ & 2 διαστάσεων 2,70 X 0,48μ).

ΙΒ. Επισκευή της κατασκευής, αποκατάσταση της αποχέτευσης ύδατος και τοποθέτηση 8 νέων βρυσών στον προαύλιο χώρο του Γυμνασίου.

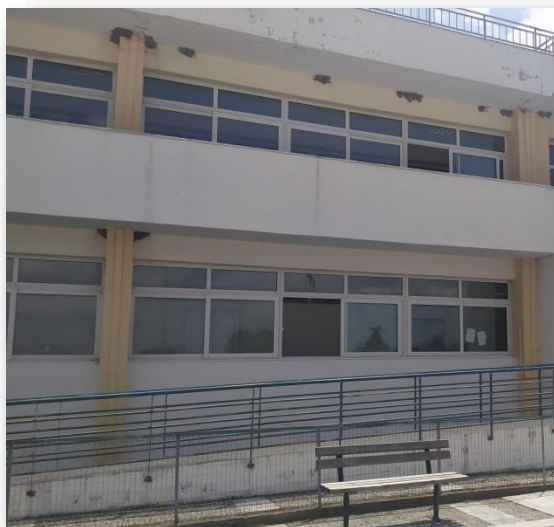
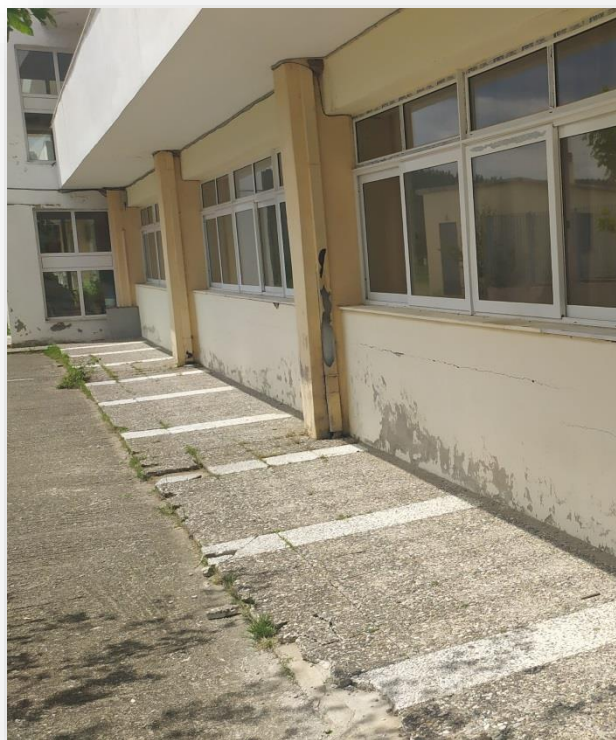
B. Επισκευή επιχρισμάτων και βαφών εξωτερικών τοίχων, περιμετρικά του σχολείου.

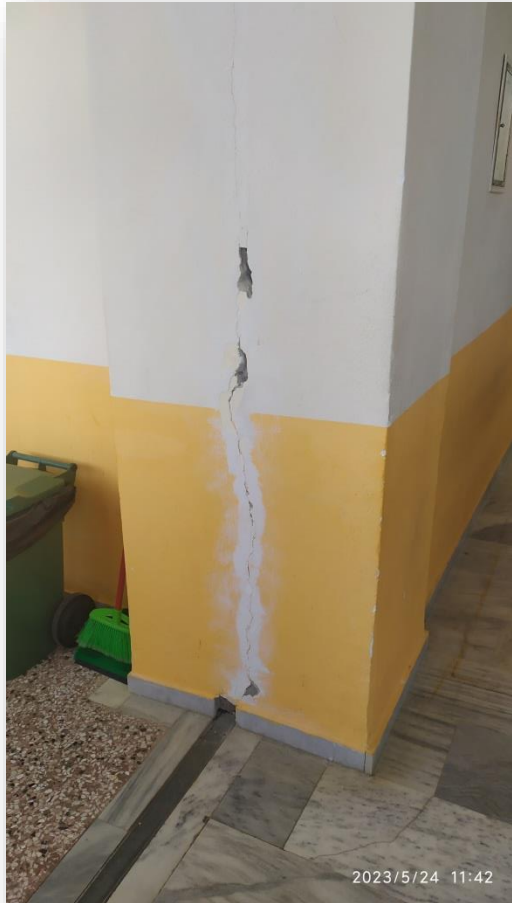
*A. Σφράγιση ρωγμής στον διάδρομο του ορόφου και αποκατάσταση αυτής.*

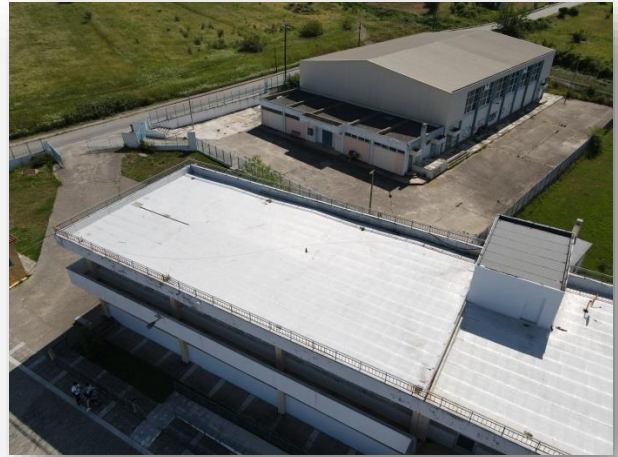
*Γ. Επισκευή και αντικατάσταση μόνωσης ταράτσας του βόρειου τμήματος όπου δημιουργούνται διαρροές νερού, κυρίως εντός αίθουσας πρώην πληροφορικής.*

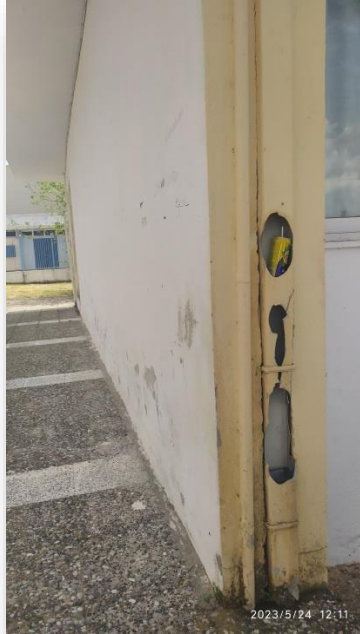
ΣΤ. Αντικατάσταση 14 υδρορροών από πλαστικές σε μεταλλικές, για συλλογή των ομβρίων υδάτων.

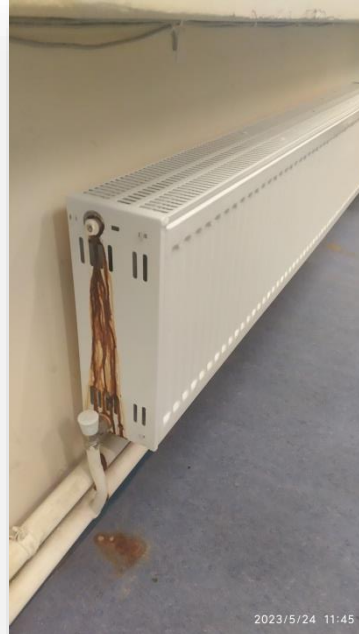
Ζ. Αντικατάσταση σωμάτων καλοριφέρ διαφόρων διαστάσεων.

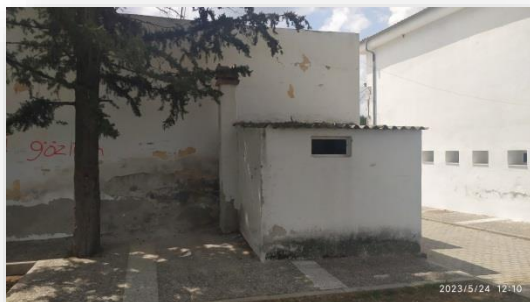
Θ-Ι. Επισκευή επιχρισμάτων και χρωματισμός

<p>λεβητοστασίου της βιβλιοθήκης - κυλικείου και επισκευή και αντικατάσταση στέγης λεβητοστασίου από ελενίτ σε λαμαρίνα ή πάνελ. Τοποθέτηση μεταλλικού πλέγματος παραθύρου.</p>	<p>χρωματισμός της βιβλιοθήκης - κυλικείου, μόνωση πλακοσκεπούς οροφής βιβλιοθήκης - κυλικείου.</p>
---	---

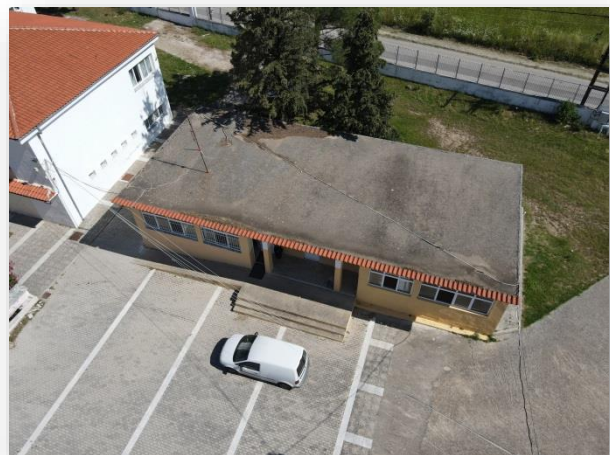
ΙΑ. Επισκευή επιχρισμάτων και εξωτερικός

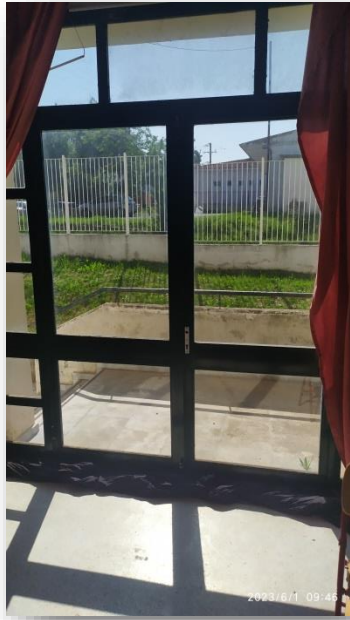
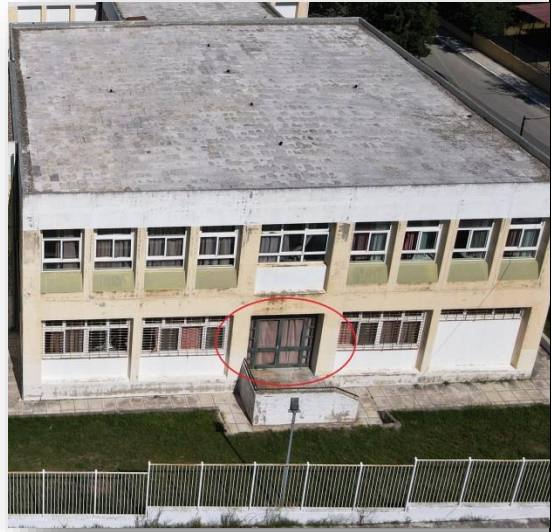
*Ε. Σφράγιση αρμών εξωτερικής πόρτας στην αίθουσα θεάτρου του ισογείου, και επιδιόρθωση των κουφωμάτων περιμετρικά της πόρτας για την αποφυγή επανάληψης εισροής ομβρίων υδάτων.*

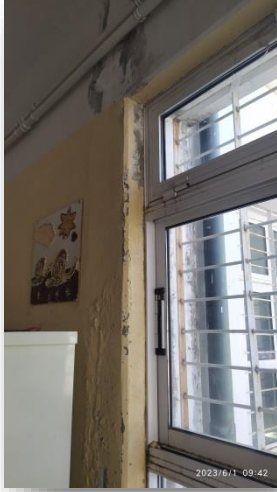
*ΣΤ. Επισκευή εσωτερικών επιχρισμάτων – βαφή και σφράγιση/επιδιόρθωση κουφωμάτων στον διάδρομο του ισογείου – αίθριο λόγω εισροής υδάτων από την εξωτερική υδρορροή.*

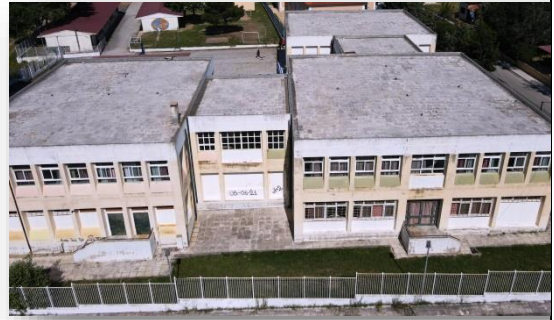
*Η. Στεγάνωση του συνόλου της πλάκας οροφής.*

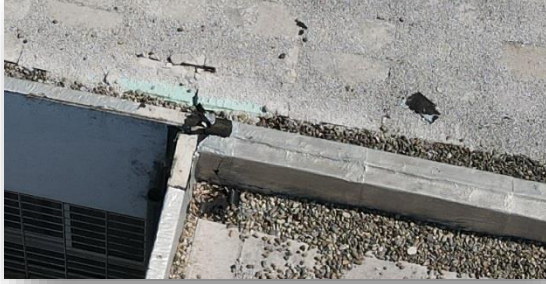
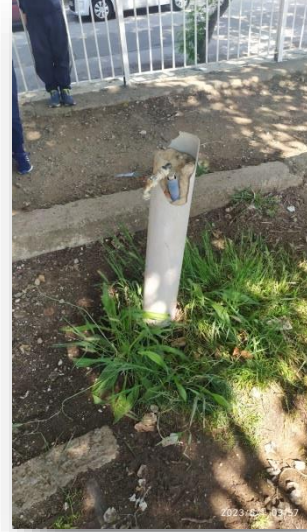
Θ. Καθαρισμός υποδοχών υδρορροών, διάστρωση τσιμεντοκονίας ρύσεων, ώστε να γίνεται απρόσκοπτα η απορροή των ομβρίων προς τα φρεάτια.

Μ. Επισκευή υπάρχουσας βρύσης και τοποθέτηση έτοιμης πλάτης και λεκάνης στον προαύλιο χώρο (δυτικά των κτιρίων προκάτ).

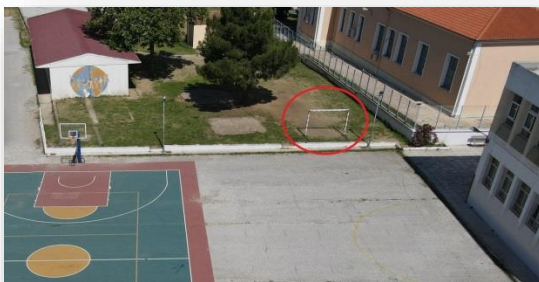
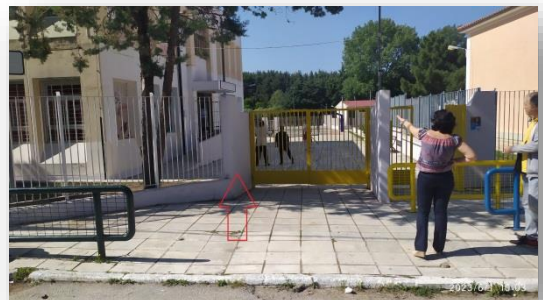
Ο. Στερέωση – πάκτωση επί του εδάφους των 2 εστιών ποδοσφαίρου.

Ν. Επείγουσα ανάγκη μετατόπισης του τοιχίου εισόδου προς διαπλάτυνση αυτής με σκοπό την απρόσκοπτη πρόσβαση οχήματος έκτακτης ανάγκης εντός του αύλειου χώρου. (πυροσβεστικό όχημα ή ασθενοφόρο).

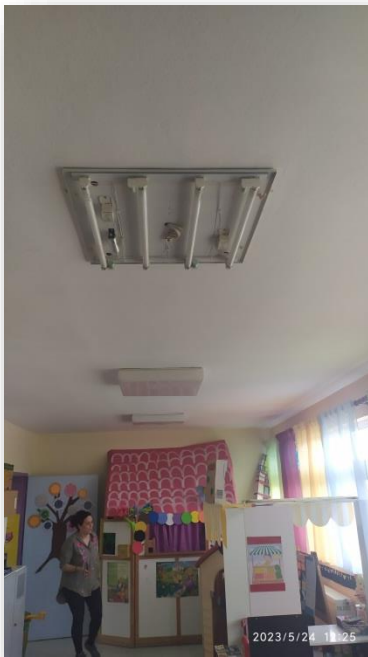
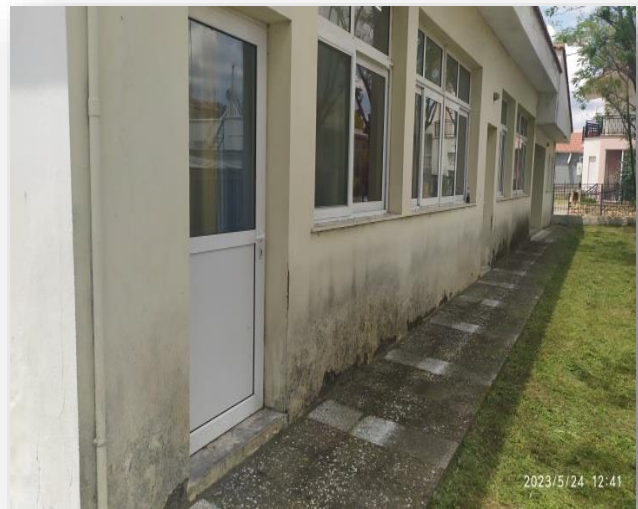
B. Αντικατάσταση υαλοπίνακα για αποφυγή ατυχημάτων στην νότια πλευρά.

Δ. Επισκευή επιχρισμάτων και βαφή στην βόρεια εξωτερική πλευρά του νηπιαγωγείου.

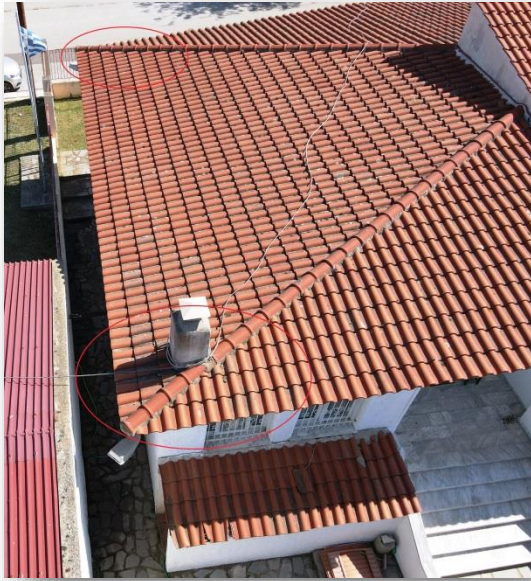
Γ. Επισκευή κεραμοσκεπής τοπικά στην οροφή, στο γραφείο της διευθύντριας και πάνω στις τουαλέτες των παιδιών.

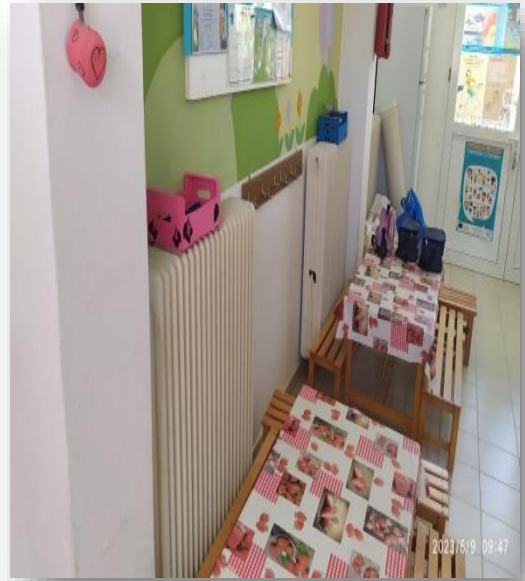
Δ. Αντικατάσταση των σωμάτων θέρμανσης με κατάλληλου τύπου στις αίθουσες του νηπιαγωγείου (11 τεμ. , διαφόρων διαστάσεων).

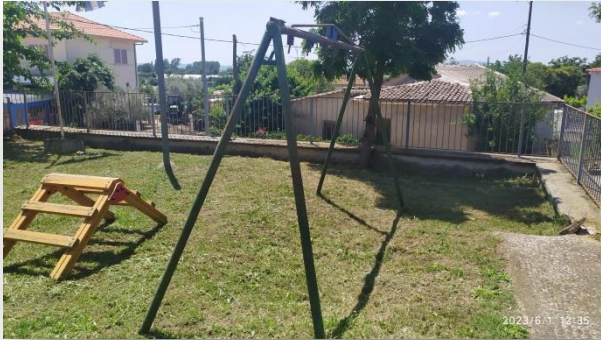
Ε. Απομάκρυνση της σιδερένιας κατασκευής (κούνιας), λόγω ακαταλληλότητας και επικινδυνότητας.

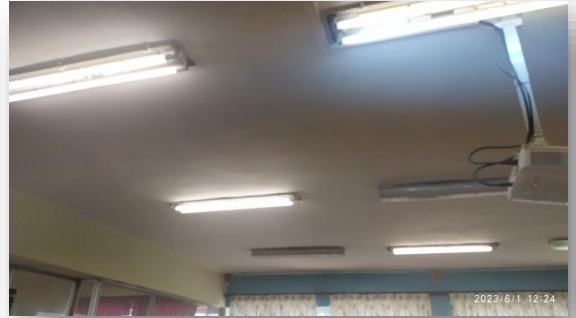
Ζ. Τοποθέτηση 7 προστατευτικών καπακίων εσωτερικών λαμπτήρων.

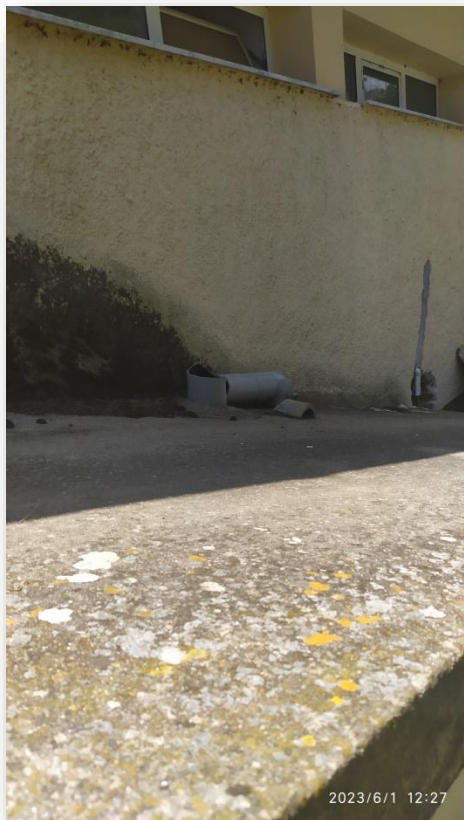
*Η. Επισκευή καπνοδόχου λεβητοστασίου.*

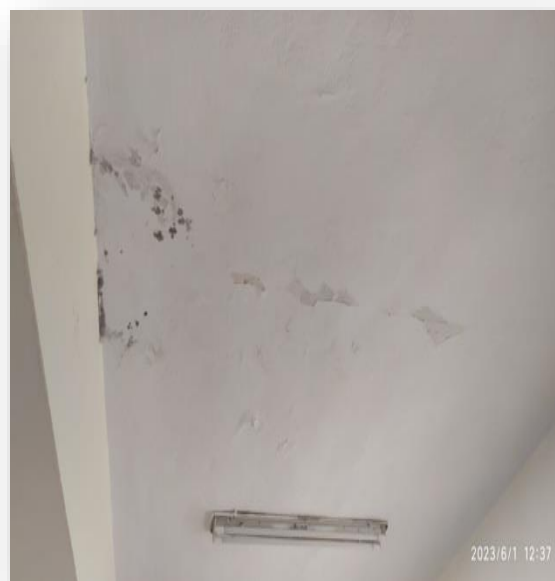
*Θ.Επισκευή επιχρισμάτων και βαφών οροφής τοπικά, εσωτερικά του νηπιαγωγείου (2.60 X 4.60).*
