ΤΕΧΝΙΚΗ ΠΕΡΙΓΡΑΦΗ

**ΕΠΙΣΚΕΥΗ ΚΑΙ ΣΥΝΤΗΡΗΣΗ ΣΧΟΛΙΚΩΝ ΜΟΝΑΔΩΝ ΔΗΜΟΥ
ΜΑΡΩΝΕΙΑΣ-ΣΑΠΩΝ
Δ.Ε ΜΑΡΩΝΕΙΑΣ**

Αριθ. Μελέτης : 13 /2023
CPV:45261000-4
CPV:44114100-3
CPV:51100000-3

ΕΡΓΟ: **«ΕΠΙΣΚΕΥΗ ΚΑΙ ΣΥΝΤΗΡΗΣΗ ΣΧΟΛΙΚΩΝ ΜΟΝΑΔΩΝ ΔΗΜΟΥ
ΜΑΡΩΝΕΙΑΣ-ΣΑΠΩΝ» Δ.Ε ΜΑΡΩΝΕΙΑΣ**

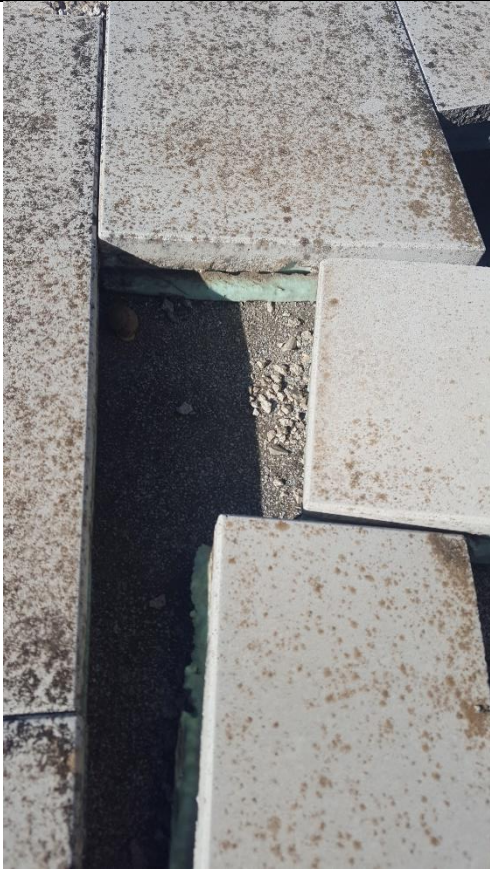
Μόνωση δώματος

A. Αποκατάσταση μόνωσης δώματος και φθορών πλάκας σκυροδέματος εσωτερικά και εξωτερικά. Αφαίρεση υπάρχουσας μόνωσης, εφαρμογή υδροβολής, και εφαρμογή αναστολέων διάβρωσης οπλισμού όπου απαιτείται. Αποκατάσταση της μόνωσης με τοποθέτηση νέων υλικών.

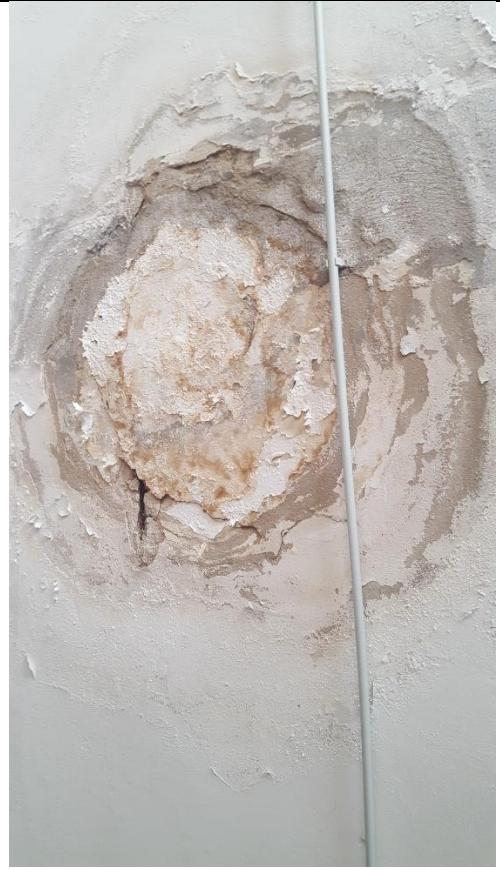
Πλάκα οροφής (εσωτερικά)

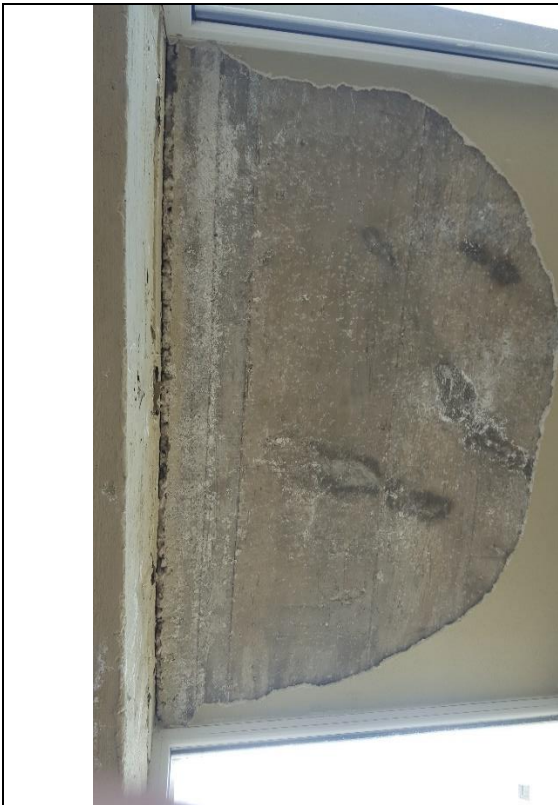
Αποκόλληση επιχρισμάτων στον ανελκυστήρα

B. Σφράγιση ρωγμών περιμετρικά του ανελκυστήρα ΑμΕΑ, στεγάνωση και επιδιόρθωση επιχρισμάτων εσωτερικά της κατασκευής.

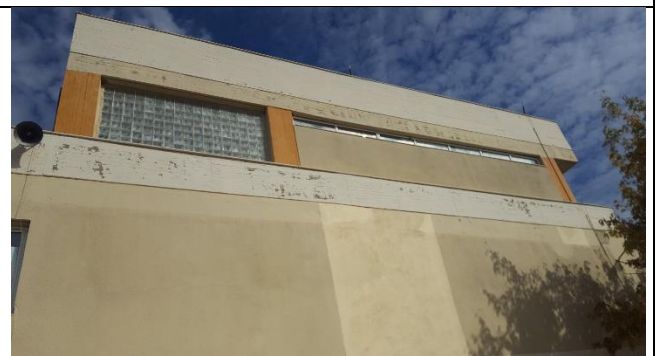
Στηθαίο ορόφου

ΙΑ. Σφράγιση ρωγμών και στεγάνωση μεταξύ του περιμετρικού στηθαίου και του τοίχου του ορόφου του κτιρίου στην πρόσοψη, καθώς τα όμβρια ύδατα που εισέρχονται μεταξύ του στηθαίου και του τοίχου διεισδύουν εντός του κτιρίου.

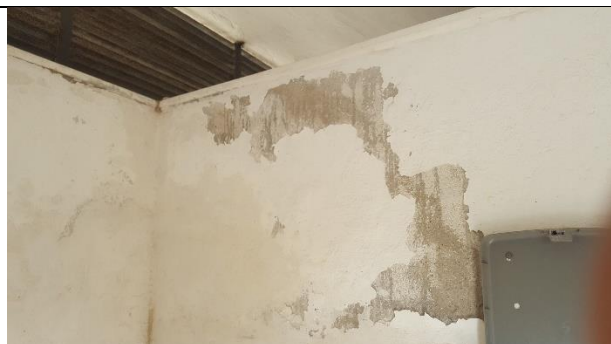
WC γυμνασίου

Η. Επισκευή επιχρισμάτων εξωτερικών WC, επιδιόρθωση μικροφθορών τοιχοποιίας και τοποθέτηση νέων φωτιστικών σωμάτων.

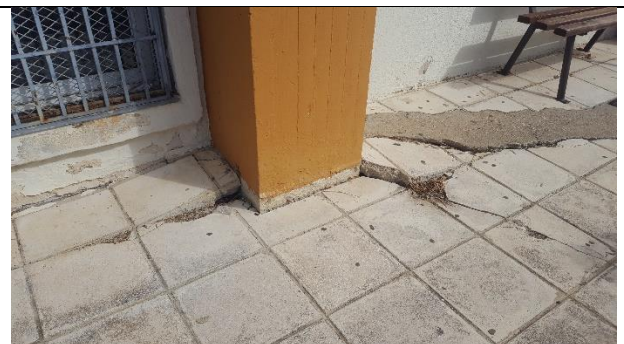
Αστοχία δικτύου απορροής ομβρίων

ΣΤ. Αποκατάσταση και συντήρηση φρεατίων ομβρίων και σφράγιση ρωγμών περιμετρικά του κτιρίου για προστασία από την εισροή υδάτων στο υπόγειο.

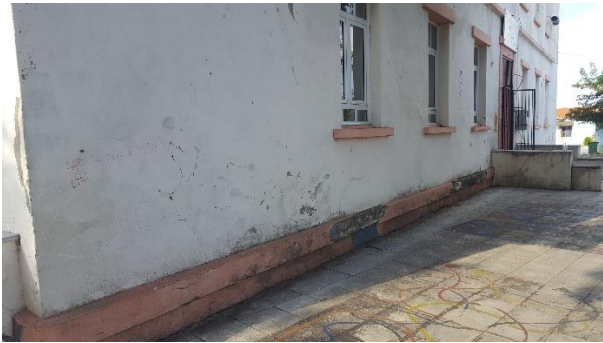
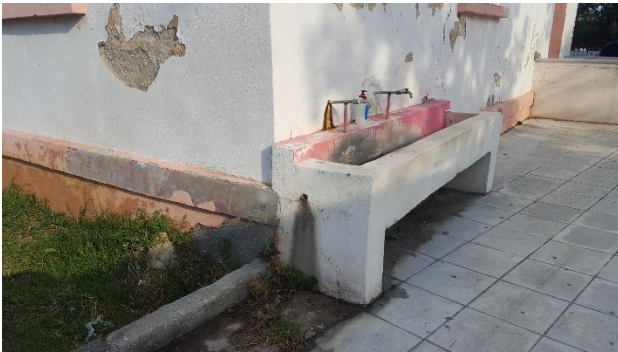
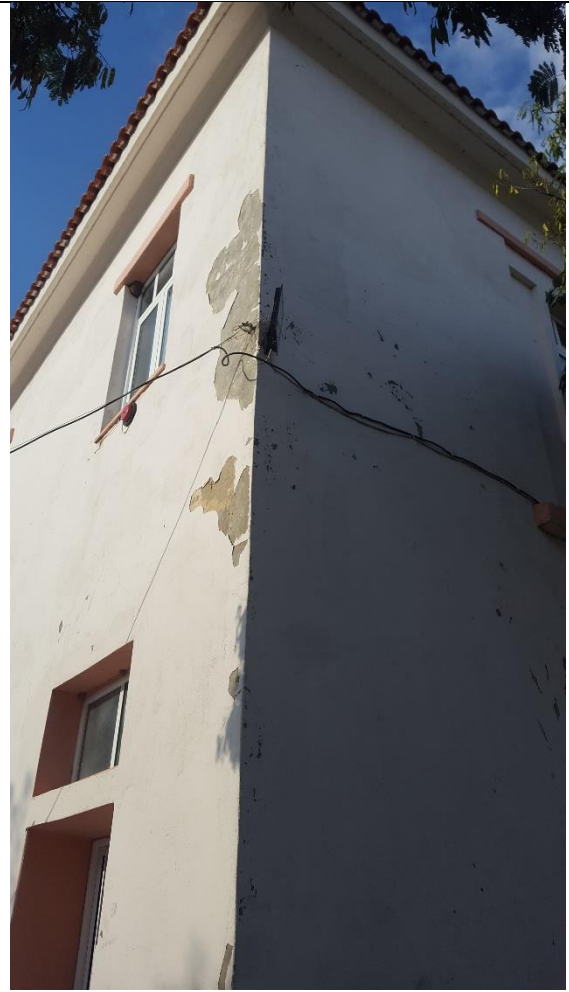
Επιχρίσματα και βαφές εξωτερικών τοίχων

A. Επισκευή επιχρισμάτων σε όση έκταση απαιτείται και βαφών εξωτερικών επιφανειών του συνόλου του κτιρίου, καθώς έχει υποστεί φθορές από τις καιρικές συνθήκες, και αντικατάσταση επενδύσεων στις εξωτερικές σκάλες.

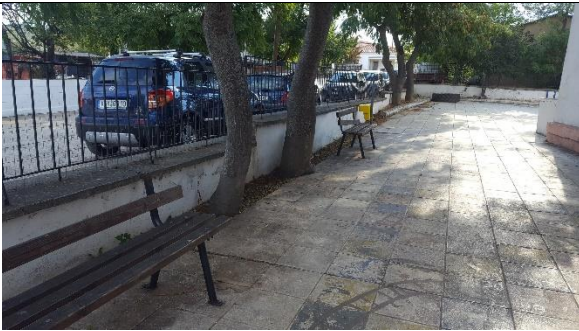
Πάγκοι και κάδοι απορριμμάτων αυλής

B. Επισκευή των υπαρχόντων και τοποθέτηση 5 νέων πάγκων αυλής στον προαύλιο χώρο

Γ. Επισκευή υπαρχόντων και τοποθέτηση 4 νέων κάδων απορριμμάτων αυλής στον προαύλιο χώρο.

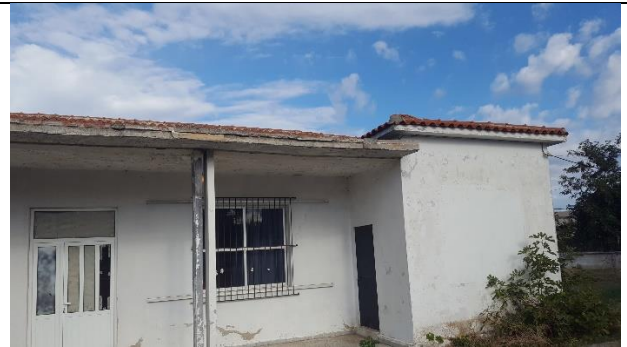
Πλάκα οροφής Η/Χ γυμναστηρίου

I. Επιδιόρθωση στεγάνωσης και αναστολή διάβρωσης οπλισμών στην πλάκα οροφής του Η/Χ εμπρός από το γυμναστήριο

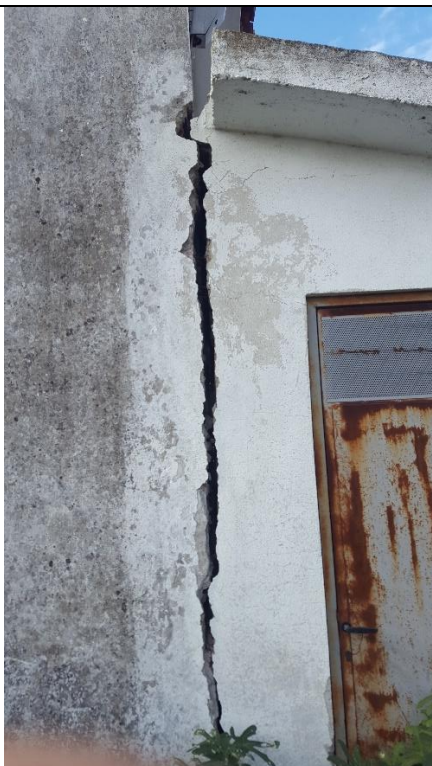
Αποκατάσταση ρωγμών

ΙΑ. Σφράγιση ρωγμών μεταξύ λεβητοστασίου και γυμναστηρίου

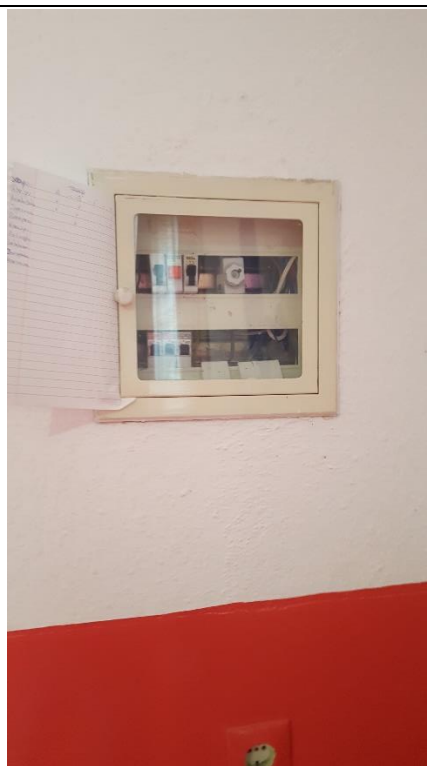
Ηλεκτρολογικό δίκτυο γυμναστηρίου

Θ. Αντικατάσταση ηλεκτρολογικού δικτύου γυμναστηρίου

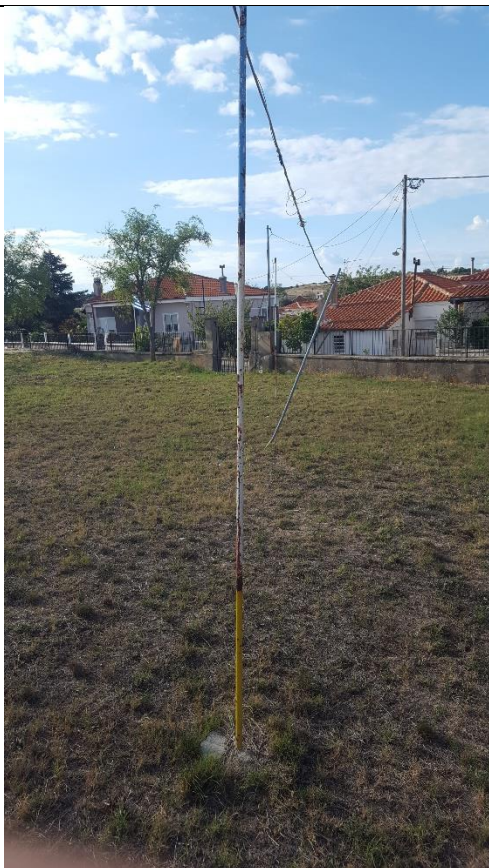
Εναέριο δίκτυο ρεύματος στην αυλή

ΙΔ. Υπογειοποίηση του καλωδίου ρεύματος από τον μετρητή της ΔΕΗ μέχρι το κτίριο του γυμναστηρίου.

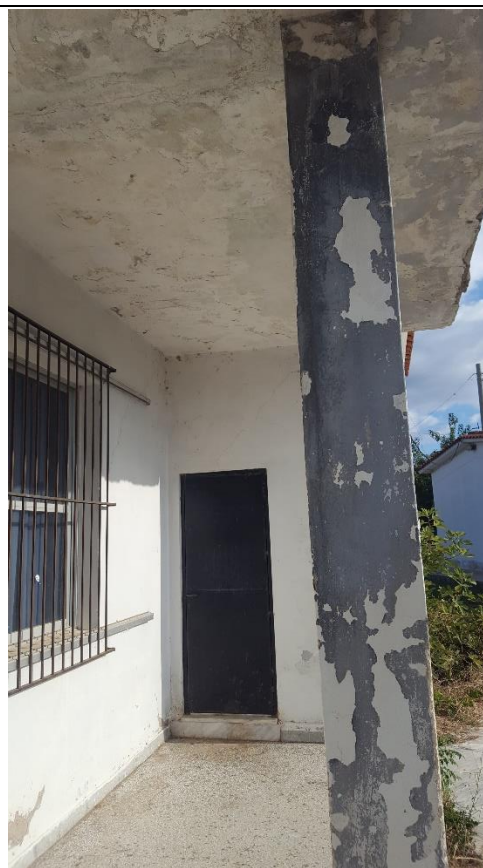
Πλάκα οροφής γυμναστηρίου

H. Αντικατάσταση ψευδοροφής γυμναστηρίου σχολικής μονάδας

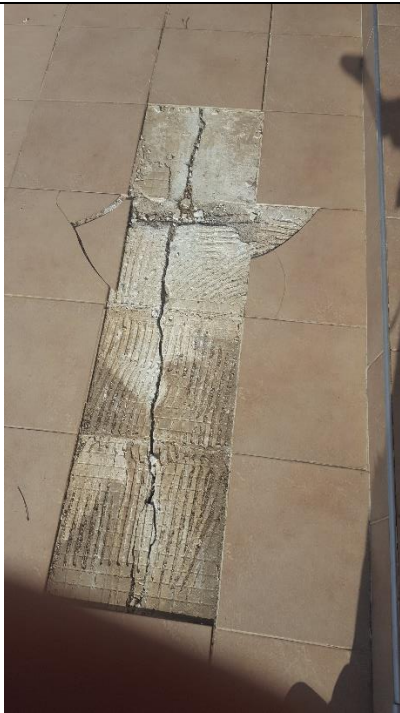
Πλακίδια εξωτερικού χώρου

Γ. Πλήρης καθαίρεση των πλακιδίων του εξωτερικού χώρου και τοποθέτηση νέων κατάλληλης σκληρότητας και αντιολισθηρότητας

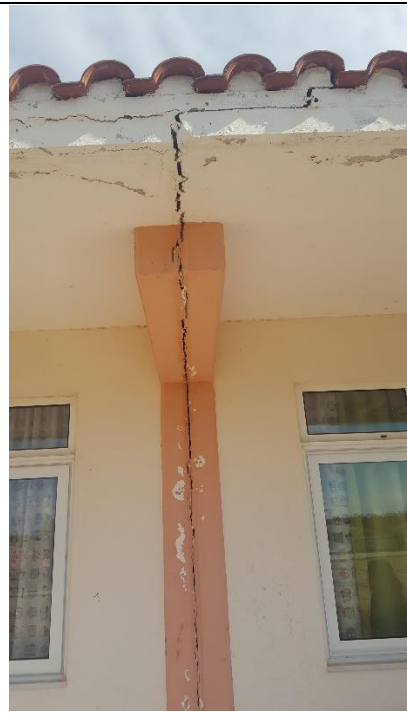
Σφράγιση ρωγμών

Δ. Σφράγιση ρωγμών στην πλάκα οροφής του κτιρίου και στα κατακόρυφα στοιχεία, και αποκατάσταση επικάλυψης σκυροδέματος με επισκευαστικό κονίαμα

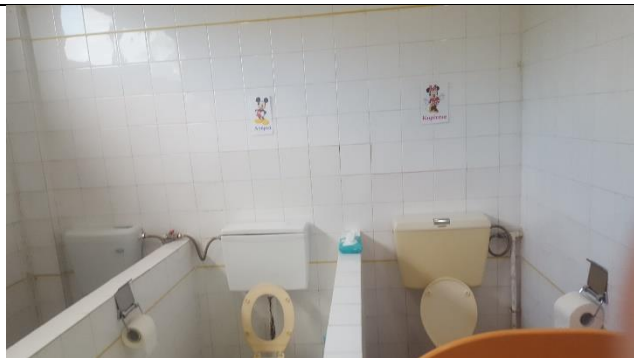
Αποκόλληση πλακιδίων και διαχωριστικοί τοίχοι

Β. Αντικατάσταση των πλακιδίων τοίχου των μπάνιων με την αφαίρεση αυτών και τοποθέτηση νέων καθώς λόγω της υγρασίας έχουν αποκολληθεί με κίνδυνο τραυματισμού.

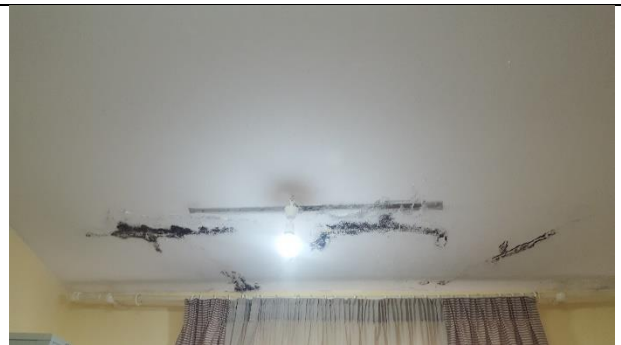
Μόνωση οροφής

Α. Επιδιόρθωση υγραμονώσεων σε τμήματα της πλάκας οροφής κάτω από τη στέγη, με την απομάκρυνση των κεραμιδιών της στέγης και την επανατοποθέτηση αυτών.

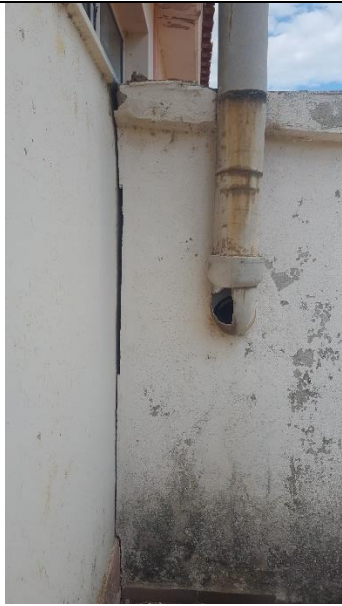
Καμινάδα λεβητοστασίου νηπιαγωγείου

Ζ. Αντικατάσταση καμινάδας λεβητοστασίου

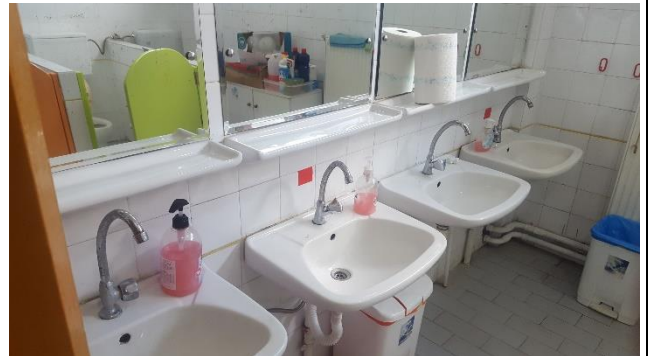
Πλακίδια μπάνιου

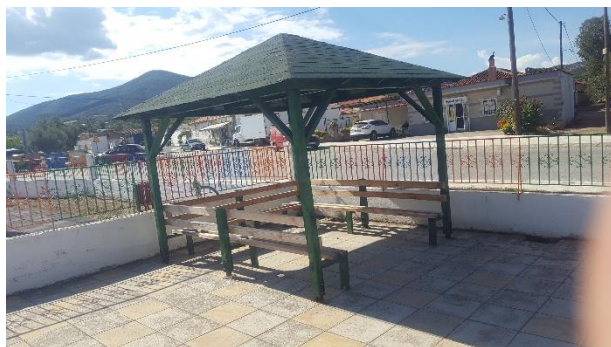
Κίосκι αυλής

Δ.. Εφαρμογή προστατευτικής βαφής στο ξύλινο κίосκι της αυλής

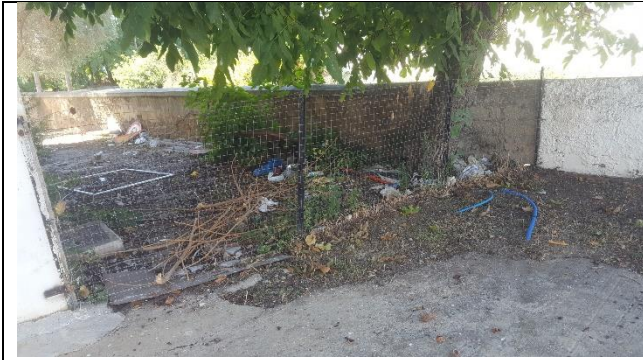
Περίφραξη αυλής

A. Απομάκρυνση περίφραξης μεταξύ νηπιαγωγείου και δημοτικού κτιρίου και τοποθέτηση νέας στην ίδια θέση.

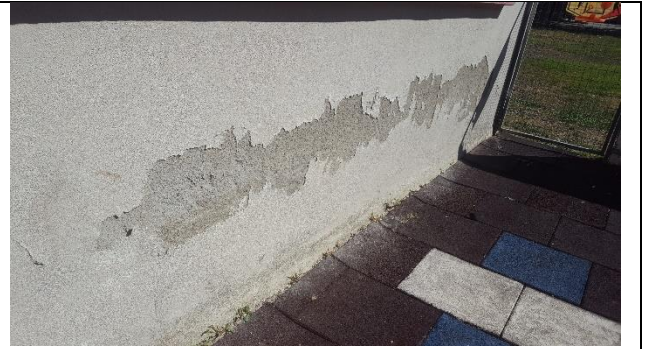
Επιχρίσματα εξωτερικών τοίχων

B. Επισκευή επιχρισμάτων και βαφών εξωτερικών τοίχων όπου απαιτείται.
